ONS VOLK ONTWAAKT

HET VREESELIJK SPOORWEGONGELUK TE HALLE

Hoe spoorwegongelukken als dat van Halle voorkomen ?

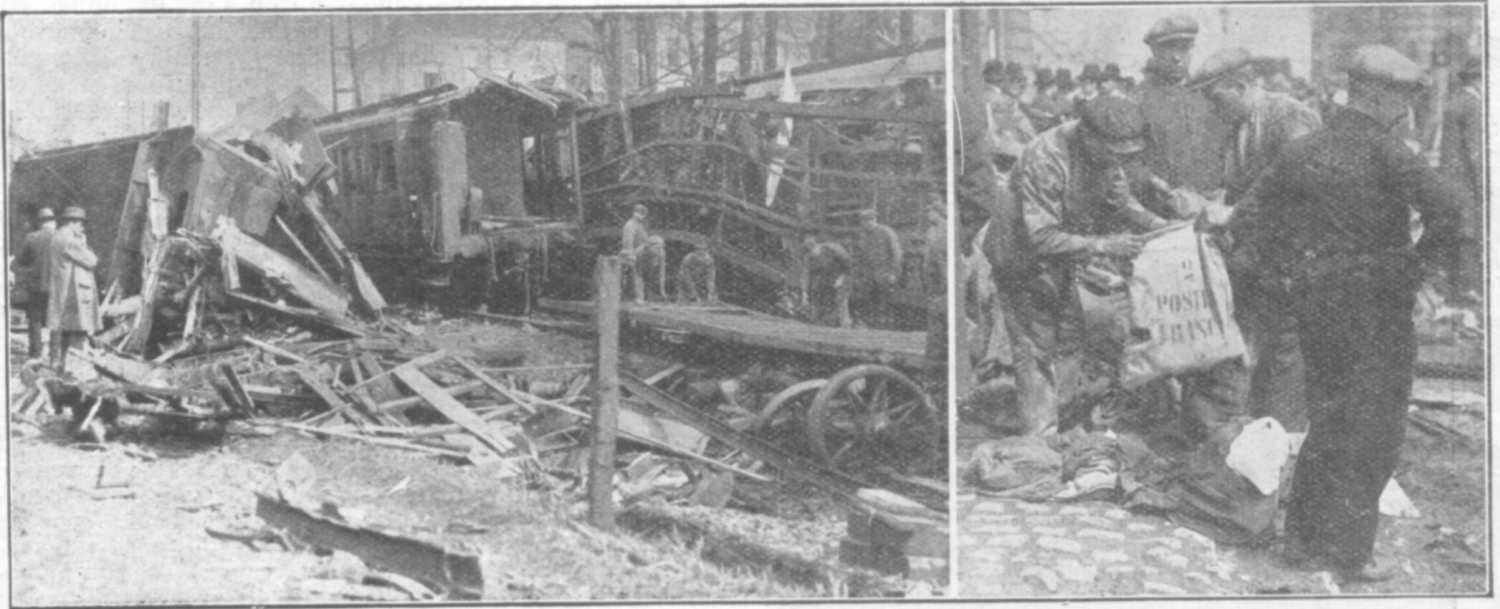
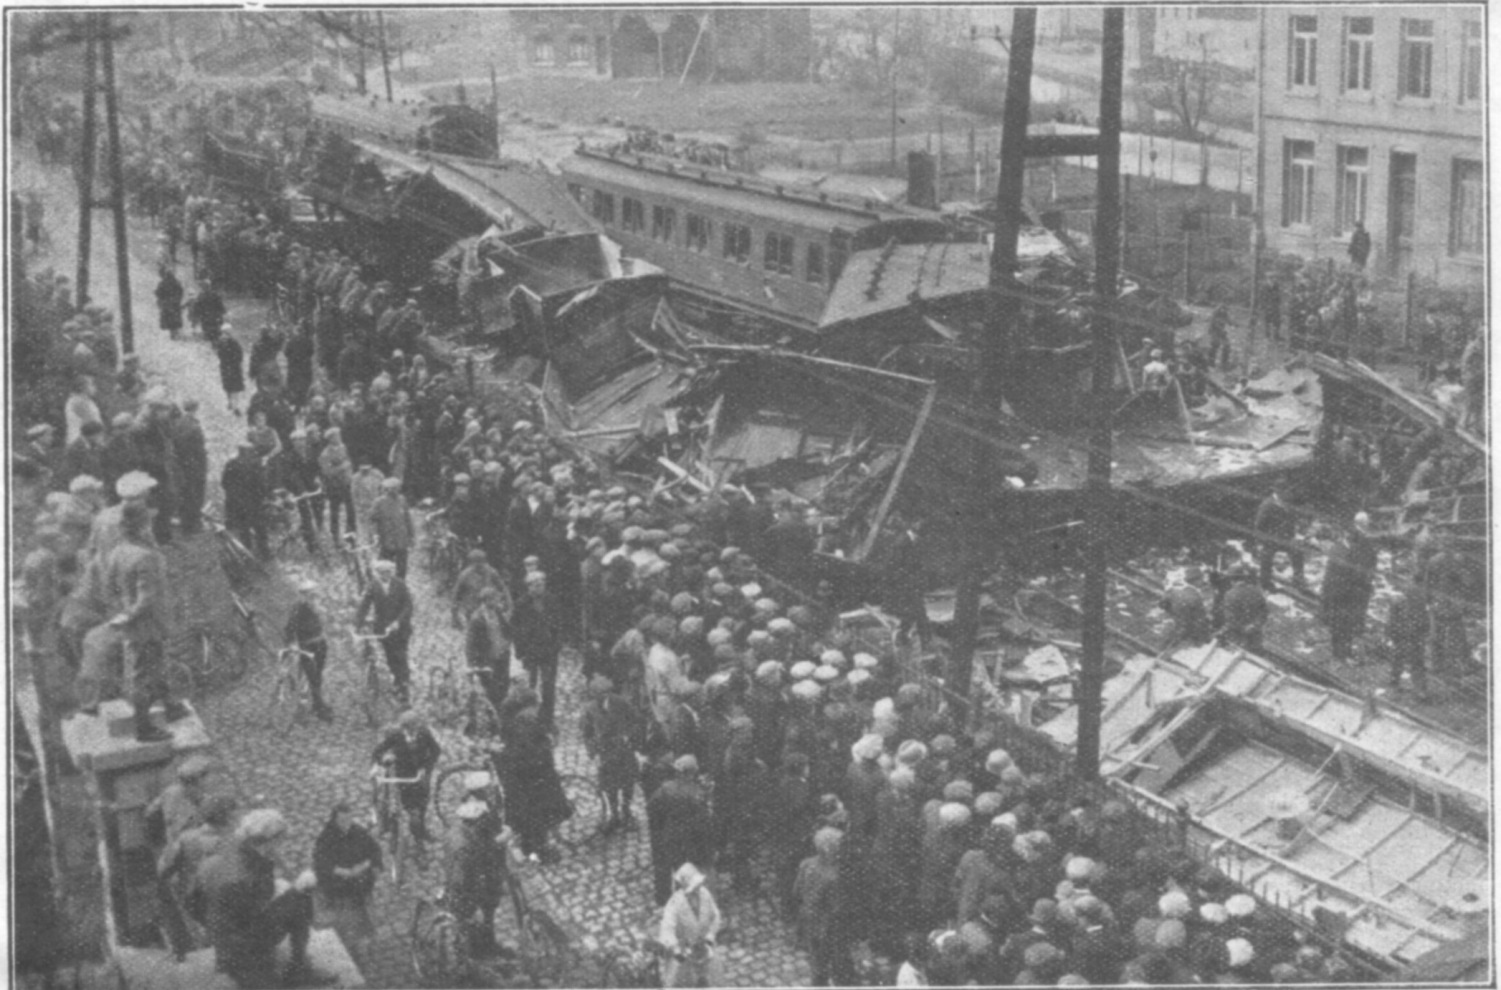
Boven links : wat er nog overschiet van de twee eerste wagens. Rechts : het bijeengaren der postzakken. Onder : een algemeen beeld der verwoesting.
